ORTHOPANTOMOGRAPH OP100

SERVICEHANDBUCH VOL. V
FEHLERBEHEBUNG

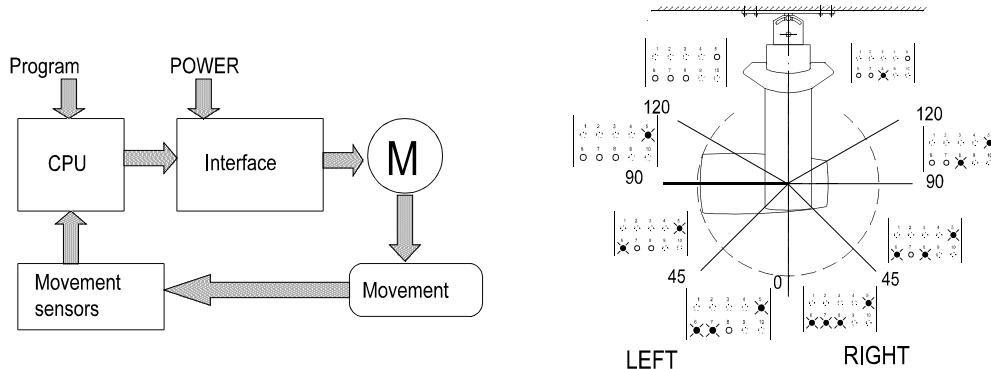
PRINZIP DER ROTATIONSBEWEGUNG

Prinzip Bewegungssteuerung. Programm, Stromversorgung, CPU, Interface Platine, M(Motor), Bewegungssensoren, Bewegung. Movem.wpg

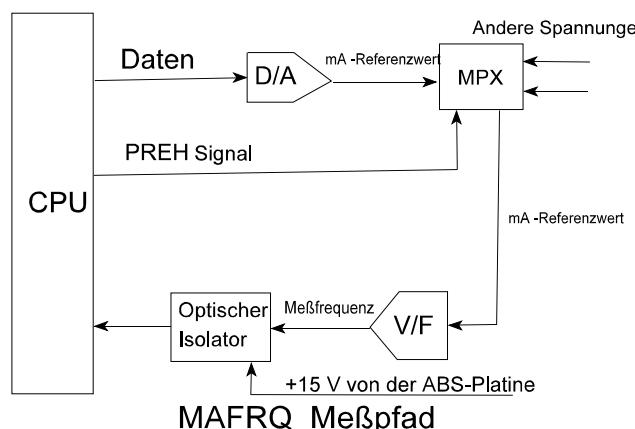
Prinzip der Selbstkontrolle der Heizplatine

1. Die CPU legt einen maximalen mA-Referenzwert fest.
2. Die CPU aktiviert das Signal PREH, um den mA-Referenzwert an den V/F-Wandler anzuschließen.
3. Die CPU misst die Frequenz vom V/F-Wandler. Ist die Frequenz zu niedrig, wird die Fehlermeldung Er 44 FIL angezeigt.

Problem:	"Er 44 FIL" Fehlermeldung wird angezeigt.
Grund:	GLÜHFADEN: Röhrenkopf-Vorheizungskreis funktioniert nicht.
Erkennung:	Während des Einschaltvorgangs überprüft die CPU die Funktion des D/A-Wandlers auf der Heizplatine durch Überwachen des Signals MAFRQ bei gleichzeitigem Anschluß des Ausgangs des D/A-Wandlers an den Eingang des V/F-Wandlers (dieser Anschluß erfolgt, wenn PREH aktiv und PREHREL inaktiv ist). Entspricht die Rückmeldung vom V/F-Wandler nicht den Daten, die in den D/A-Wandler geschrieben wurden, tritt die Fehlermeldung Er 44 FIL auf und der Gerätebetrieb wird unterbunden.

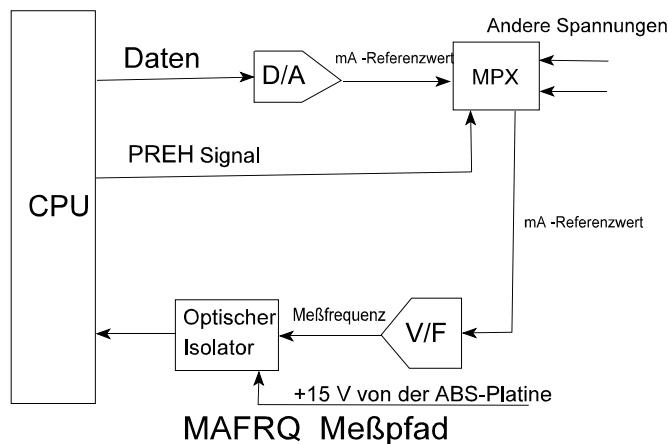
Prinzip der Selbstkontrolle der Heizplatine

1. Die CPU legt einen maximalen mA-Referenzwert fest.
2. Die CPU aktiviert das Signal PREH, um den mA-Referenzwert an den V/F-Wandler anzuschließen.
3. Die CPU mißt die Frequenz vom V/F-Wandler. Ist die Frequenz zu niedrig, wird die Fehlermeldung Er 44 FIL angezeigt.
